Les plantes aquatiques sont-elles un problème au lac Brome?

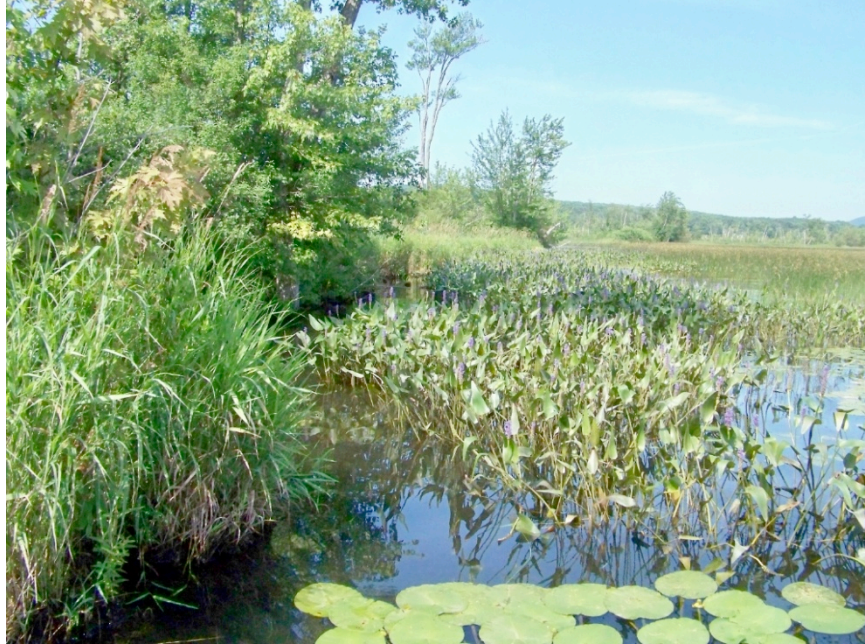
Les plantes aquatiques à l'embouchure du ruisseau Coldbrook

Eutrophes 33%: la partie sud du lac (comprenant l'embouchure des ruisseaux Pearson et Coldbrook), l'embouchure du ruisseau Quilliams et la baie à l'est de Fisher's Point. La profondeur des limons y est de 20 cm et plus. Facteurs: murets de pierre sur les rives du Pearson et les activités antérieures de la ferme de canards, les grandes quantités de sédiments transportés par les fossés, etc.
